## Aktenvermerk

### Lehmen, Hochwasservorsorgekonzept Mosel links Teil I Protokoll Ortsbegehung 21.09.2023

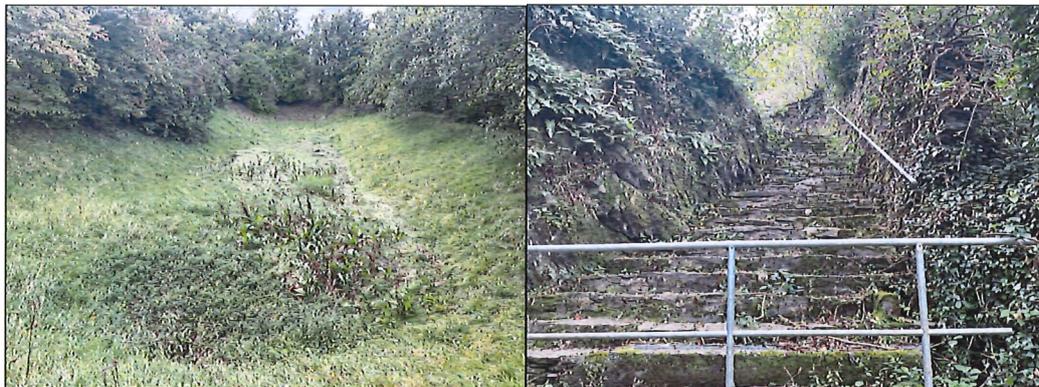
Abbildung 2: Impressionen der Ortsbegehung

- 1) An der Einmündung der Straße „Obere Lehmerhöfe“ in die L 82 gibt es zwei Einlaufbauwerke. Eines befindet sich an der L82 und eines auf der Hangseite der Straße „Obere Lehmerhöfe“. Laut Aussagen der Gemeindearbeiter überlasteten beide Bauwerke in der Vergangenheit regelmäßig, da die Gitter schnell zusetzten. Eine Optimierung der Bauwerke wird gewünscht. Bei Überlastung fließt das Wasser die L 82 hinunter. In den 1980er-Jahren wurden dadurch Pflastersteine vom Wasser ausgespült und mitgeschwemmt. Nach diesem Ereignis wurden zwei Regenrückhaltebecken erbaut. Seitdem sind in diesem Bereich keine Schäden mehr bekannt.

- 2) Eines von zwei Regenrückhaltebecken der Ortsgemeinde Lehmen befindet sich nordöstlich der Abt-Theoderich-Straße am Wirtschaftsweg entlang der L 82. Die in 1) beschriebenen Einlaufbauwerke sowie Niederschlagswasser der Straße „Untere Lehmerhöfe“ und der Abt-Theoderich-Straße werden in dieses Regenrückhaltebecken eingeleitet. Der dort entlangführende Wirtschaftsweg weist Erosionsrinnen auf.

- 3) Am Klosterberg strömte bereits mehrfach Oberflächenwasser aus den Weinbergen, welches von den Einlaufbauwerken nicht mehr gefasst werden konnte, auf die L 82. Bei sehr starken Regenfällen strömte das Wasser bis zum Bahnhof hinunter. Gebäudeschäden sind bisher nicht bekannt. Weiterhin befindet sich das zweite Regenrückhaltebecken westlich der Einmündung des Weinbergsweges direkt an der L82. Dieses dient als Entlastung des Regenwasserkanals, wobei der Zulauf mittels eines Schiebers geregelt werden

kann. Der Zugang zum Notüberlauf des Beckens ist dringend sanierungsbedürftig.

- 4) Nördlich der L82 bzw. Bergstraße befindet sich ein Einlaufbauwerk der Weinbergsentwässerung. Um das einströmende Wasser abzubremsen, wurden Ketten vor dem Einlauf angebracht. Die Zuständigkeit für dieses Bauwerk ist laut Aussage des Ortsbürgermeisters nicht geklärt. Seitens Vertretern der Feuerwehr wurden Bedenken bzgl. der Stabilität der Holzbretter des Bauwerkes geäußert.

- 5) Die Grundschule, Sporthalle und die Schützenhalle befinden sich in einer Tiefenlinie. Laut Aussage der Gemeindearbeiterin ist das Gemäuer der Sporthalle zwar feucht, jedoch sind bisher keine Schäden durch Oberflächenwasser bekannt. Zwischen Sporthalle und Schützenhalle befinden sich zwei Kanaldeckel, deren Funktion nicht bekannt ist. Seitens der Gemeindearbeiter wird vermutet, dass eine weiter oberhalb gelegene Quelle dort gefasst wird. In der westlich angrenzenden Stephanusstraße strömt ebenfalls Oberflächenwasser in Richtung der Schützenhalle. Aufgrund der Geländeneigung würde dieses Oberflächenwasser entlang des gepflasterten Weges an der Grundschule vorbei strömen.

- 6) Im Waldstück zwischen der Schützenhalle und dem Sportplatz befinden sich laut Aussage des Ortsbürgermeisters ebenfalls einige Kanaldeckel, deren Funktion unklar ist. In den Kanalbestandsplänen sind sie nicht verzeichnet. Zudem gibt es dort eine Quelle bzw. ein Wasserwerk, von dem aus Wasser entlang des Wirtschaftsweges abfließt und nach Querung des Weges in der Tiefenlinie weiterfließt. Südlich des Wasserwerkes befindet sich ein Wasserschutzgebiet. Seitens der Gemeindevertretung wurde vorgeschlagen, das wild abfließende Wasser in einem Bachlauf zu fassen.

- 7) Rund um den Sportplatz wurden Drainagen verlegt, um das aus dem Hang drückende Wasser zu fassen. Dieses wird in eine Zisterne geleitet, um den Sportplatz zu bewässern. Der Hang oberhalb des Sportplatzes und des Erlenweges ist sehr feucht. Die Anwohner des Erlenweges fassen ankommendes Hangwasser teilweise in privaten Gartenteichen.

- 8) In Moselsürsch wird das Niederschlagswasser ab dem Feuerwehrgerätehaus in einem separaten Kanal in der Straße „In den Backeswiesen“ gefasst und ab dem Schützenhaus in den Moselsürscher Bach geleitet. „In den Backeswiesen“ konnten die Straßenabläufe das anfallende Oberflächenwasser in der Vergangenheit mehrfach nicht vollständig fassen, sodass Wasser die Straße entlang strömte. Die Hofeinfahrten von zwei Gebäuden wurden bereits überschwemmt. „In der Kirchwies“ ist ein Neubaugebiet mit 28 Bauplätzen geplant. Durch die dann zusätzlich entstehenden Mengen von Niederschlagswasser aufgrund der zunehmenden Versiegelung, befürchtet die Gemeindevertretung eine Verschärfung der Situation an der Schiefergrube, da der Moselsürscher Bach dem Flachsbach zuströmt und somit dessen Abflussmenge erhöht.

- 9) Der Wirtschaftsweg in Richtung der Ortslage Dreckenach stellt ein großes Problem für die dortigen Anwohner dar. Bereits vom Wirtschaftsweg südlich der L 82 wird Geröll und Sediment über die L82 gespült. Dieses strömt anschließend den asphaltierten Wirtschaftsweg in Richtung Dreckenach hinab. Auf der langen Gefällestrecke werden hohe Abflussmengen generiert. In der Vergangenheit kam es in Dreckenach daher wiederholt zu Problemen. Bei einem Starkregenereignis im September 2023 wurden jüngst große Schlammengen in den Keller eines Anwohners gespült. Um die Situation zu entschärfen, hat die Ortsgemeinde Lehmen in der Vergangenheit bereits Mulden am Wegesrand ausgehoben. Diese sind mittlerweile jedoch nur noch schlecht erkennbar. Zudem gibt es aktuell keine Querrinnen, die das Oberflächenwasser in die Mulden einleiten.

- 10) Der Wirtschaftsweg in Richtung der Nothenmühle weist ein ähnliches Problem auf, wie der Wirtschaftsweg in Richtung Dreckenach. Auch hier werden aufgrund der Gefällestrecke hohe Abflussmengen generiert. Auch Geröll aus den südlich angrenzenden Wirtschaftswegen wird mitgeschwemmt. Das Wasser sammelt sich letztlich auf einer Wiese zwischen der Brücke über den Nothbach und der Nothenmühle Hsnr. 1. Es besteht die Überlegung, den Wirtschaftsweg zukünftig als Verbindungsstraße auszubauen.

- 11) Die Schiefergrube wird seitens der Feuerwehr als Gefahrenschwerpunkt der letzten Jahre bezeichnet. Niederschlagswasser aus Moselsürsch strömt über den Moselsürscher Bach zu, welcher in den Flachsbach mündet. Dieser strömt genau auf die Schiefergrube zu, wird jedoch zuvor gefasst. Laut Aussagen der Anwohnerin kommt es bei jedem stärkeren Regenereignis zu Abflüssen über die Treppenanlage hinunter zur Unterführung. Durch im Wasser mitgeführte Steine könnten parkende Autos beschädigt werden, sodass diese geräumt werden müssen. Allein in diesem Jahr strömte bereits drei Mal Wasser die Treppenanlage hinunter, da die Verrohrung des Flachsbaehes überlastete. Im Jahr 2015 wurde auf diese Weise ein großer Teil der Treppenanlage zerstört und Geröll staute sich ca. 1,5 Meter hoch in der Unterführung auf. Auch das Wohngebäude der Schiefergrube wurde beschädigt.

- 12) In der Straße „Auf der Pat“ gibt es an der Einmündung des oberhalb befindlichen Wirtschaftsweges eine Querrinne mit Einlaufbauwerk. Das dort gefasste Wasser wird über eine Rinne entlang des Anwesens „Auf der Pat“ Hsnr. 49 in einen Regenwasserkanal geleitet, der in Richtung der Mosel führt. Die Rinne ist aktuell zugewachsen, sodass der Zustand nicht beurteilt werden konnte. Laut der Gemeindearbeiter wird sie zeitnah freigeschnitten.
