Aktenvermerk

Wolken, Hochwasservorsorgekonzept Mosel links Teil I
Protokoll Ortsbegehung 31.10.2023

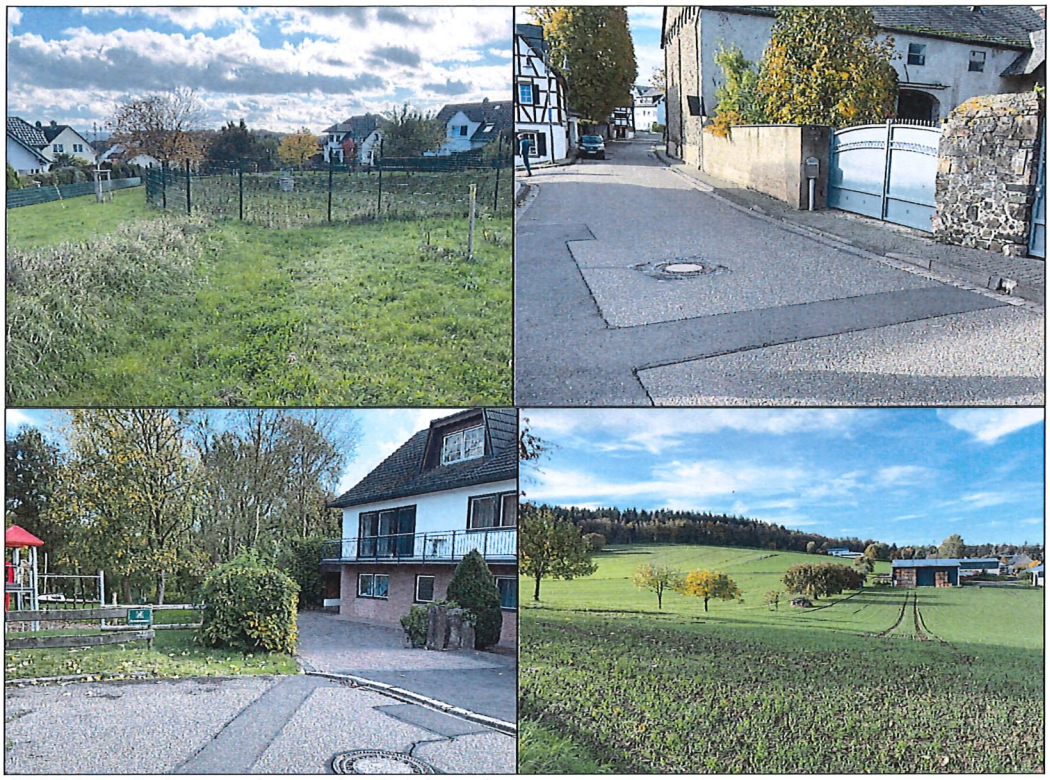
Abbildung 2: Impressionen der Ortsbegehung

1) Eine Anwohnerin berichtete, dass über den geschotterten Parkplatz erhöhte Abflusskonzentrationen in die Gartenstraße einströmen. Bei Starkregen überlastete dort bereits häufiger die Kanalisation, sodass Wasser aus den Kanaldeckeln sprudelte. Zudem wurde die damalige Baugrube der Hsnr. 39 in der Vergangenheit durch Oberflächenwasser überschwemmt. In den letzten 20 Jahren sind jedoch keine Schäden mehr aufgetreten. Durch die Ackerflächen „Auf der Langen Fuhr" verläuft eine Tiefenlinie, die an der Bebauung entlang bis in die Ortslage führt. Aufgrund des Erosionsrisikos wurde seitens der Anwohner das Anpflanzen einer Feldhecke vorgeschlagen.
   Weiterhin verläuft zwischen dem nördlich der Ortslage verlaufenden Wirtschaftsweg und der Straße „Zur Langen Fuhr" ein geschotterter Fußweg, durch den bei Starkregen Geröll in den Straßenraum gespült wird.

2) Das Neubaugebiet der Ortsgemeinde Wolken ist in den letzten Jahren entstanden. Mittlerweile sind fast alle Bauplätze bebaut. Zu Beginn strömte von den Flächen westlich des Neubaugebietes Oberflächenwasser in die Baugruben. Anschließend wurde entlang des dort befindlichen Wirtschaftsweges ein Graben gezogen, der in das neu errichtete Regenrückhaltebecken geleitet wird. Bevor es dieses Becken gab, strömte Oberflächenwasser in Richtung der Anwesen „Zur Langen Fuhr" Hsnr. 22A und 22. Zudem berichteten die Anwohner, dass es früher einen Fließweg in dem Bereich des heutigen Neubaugebietes gab, bei dem Oberflächenwasser über die L 52 und den Künsterhof in Richtung der Ortslage strömte. Durch die zunehmende Bebauung und der damit bedingten Veränderung der Geländeoberfläche, hat sich dieses Problem jedoch immer weiter vermindert. Bisher sind im Neubaugebiet keine Probleme in Folge von Starkregen bekannt. Hinter der neu errichteten Schallschutzmauer wurde ein Graben gezogen, der in ein weiteres kleines Regenrückhaltebecken einleitet. Dies soll einer Unterspülung der Mauer vorbeugen.

3) In der Bassenheimer Straße gibt es aktuell große Rückstauprobleme aus der Kanalisation. Zahlreiche Häuser sind trotz funktionierender Rückstauklappen regelmäßig betroffen, da Rückstauwasser aus dem Straßenraum, trotz vorhandener Objektschutzmaßnahmen, in Garagen und Keller einströmt. Im Zuge des Straßenausbaus soll der Kanal vergrößert und die Anzahl der Straßenabläufe erhöht werden. Da durch die Umbauarbeiten die Bordsteine abgeflacht werden, äußerten einige Anwohner Bedenken, dass Oberflächenwasser zukünftig leichter auf die Privatgrundstücke übertreten könnte.

4) Im Periger Weg befindet sich der Friedhof von Wolken sowie ein Aussiedlerhof. Von der den Aussiedlerhof umgebenden Feldflur sowie vom Weg selber, strömen hohe Abflusskonzentrationen sowie Schlamm in Richtung des Tiefpunktes. Da sich der Aussiedlerhof genau im Abflussweg befindet, waren dessen Scheune und Keller bereits überschwemmt. Aufgrund seiner etwas erhöhten Lage, war der Friedhof bisher noch nicht betroffen. Seitens der Bevölkerung werden Abschläge im Wirtschaftsweg gewünscht, um das Oberflächenwasser bereits frühzeitig abzuleiten.

5) An der Einmündung der Straße „Im Wiesengrund" in die Hauptstraße, befindet sich der Tiefpunkt der Hauptstraße. Dort staut sich laut Aussagen der Anwohner mehrere Zentimeter hoch Oberflächenwasser auf. In die Straße „Im Wiesengrund" strömt daher Oberflächenwasser ein. Bisher blieb dieses Wasser immer im Straßenraum, sodass keine Schäden bekannt sind. Seitens der Anwohner wurde der Vorschlag gemacht, den leichten Erdwall am Eingang des Spielplatzes zu entfernen, um ein Abfließen des Wassers in den Wolkener Bach zu ermöglichen. Zudem wurde der Wunsch einer Mittelrinne im Zuge einer möglichen Straßensanierung geäußert.

8) Von den Flächen „Am Eiliger Weg" fließen hohe Abflusskonzentrationen in Richtung der Ortslage. In einer Ackerfläche waren Erosionsrinnen zu erkennen. Obwohl diese Tiefenlinie genau auf die Bebauung auftrifft, sind bisher keine Schäden bekannt. Auch der dortige Wirtschaftsweg transportiert Wasser, Schlamm und Geröll in die Ortslage, welches sich über die Hauptstraße bis in die Dorfmitte verteilt. Die Entwässerungsrinne bzw. der Randstein des Wirtschaftsweges ist größtenteils zugewachsen. Die damalige Baugrube des Anwesens in der Hauptstraße Hsnr. 55 war vor ca. vier Jahren bereits von Überschwemmungen betroffen. Zum Eigenschutz hat der Eigentümer Aufkantungen entlang seines Grundstückes eingezogen. Seitens der Gemeindevertretung wurden die hoch aufgewachsenen Bankette entlang des Wirtschaftsweges kritisiert.

9) In die Hauptstraße strömt Oberflächenwasser von der Straße „An der Eisernen Hand" sowie von den Wirtschaftswegen „Am Lonniger Weg" und „Am Eiligerweg" ein. Auch von an die Hauptstraße angrenzenden Ackerflächen wurde in der Vergangenheit Schlamm und Geröll eingetragen. Gebäude waren in der Hauptstraße bisher nicht betroffen. Im Zuge eines möglichen Straßenausbaus sollen die Bürgersteige eingeebnet werden. Einige Anwohner befürchten daher, dass Oberflächenwasser dann leichter auf ihre Grundstücke übertreten könnte.
