## Aktenvermerk

### Kobern-Gondorf, Hochwasservorsorgekonzept Mosel links Teil I Protokoll Ortsbegehung 17.10.2023

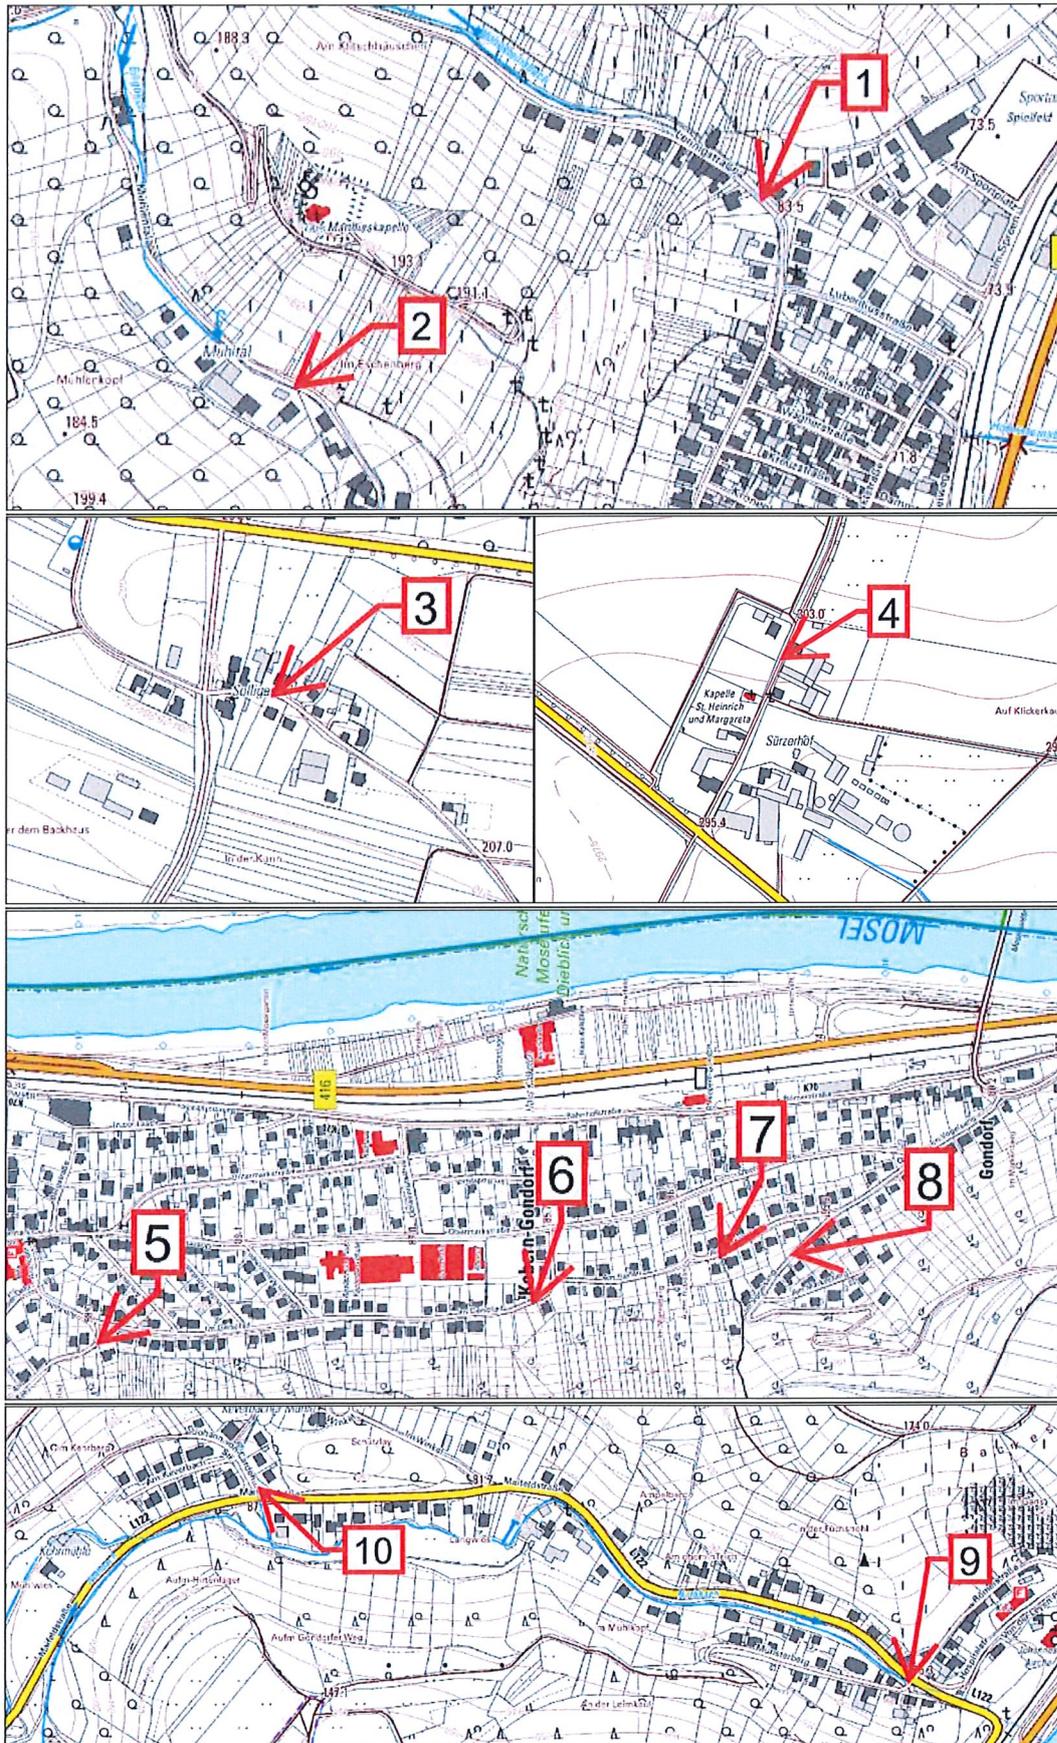
Abbildung 1: Route der Ortsbegehung

- 1) Lennigstraße
- 2) Mühlthal
- 3) Solligerhof
- 4) Sürzerhof
- 5) „Am Kehr“
- 6) „Im Geispfad“
- 7) „Aufm Hübeling“
- 8) „Im Vogelsang“
- 9) Einlauf Nothbach
- 10) Mailfeldstraße
- 11) Lehmener Weg (Dreckenach)
- 12) Dorfstraße (Dreckenach)
- 13) Weidenweg (Dreckenach)
- 14) Birkenweg (Dreckenach)
- 15) „Auf der Boursch“ (Dreckenach)
- 16) Bachstraße (Dreckenach)
- 17) Nothbach (Dreckenach)

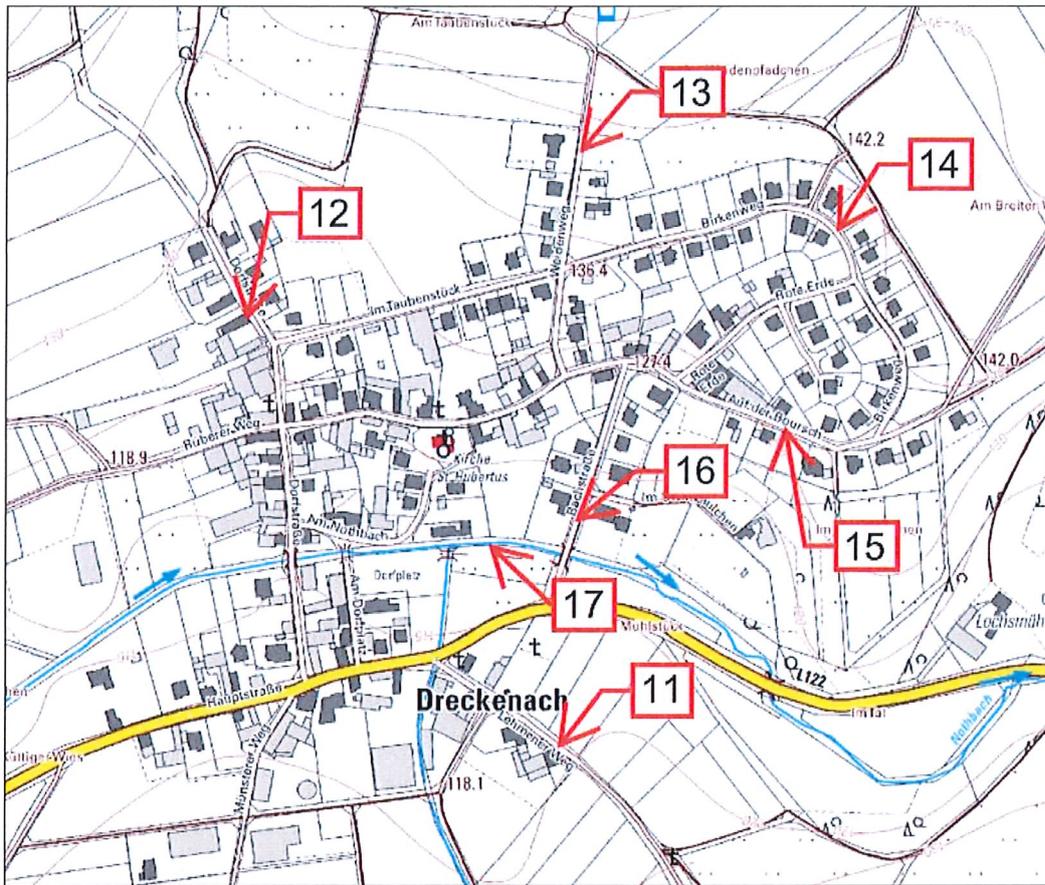
Abbildung 2: Route der Ortsbegehung
