Name	Datum
bearbeitet	Tönnies / Steiner	November 2024
gezeichnet	Poerschke	November 2024
geprüft	Mansfeld	November 2024
	Nummer / Bezeichnung	
Projekt Nr.	214-26724

Ortsgemeinde Spay	
Projektname	Bezeichnung
Objekt	Bebauungsplan „Am Hohlweg“
Planbezeichnung	Umweltbericht
Maßstab	Bestandsplan
Plan Nr.	1:1.000
	1.0

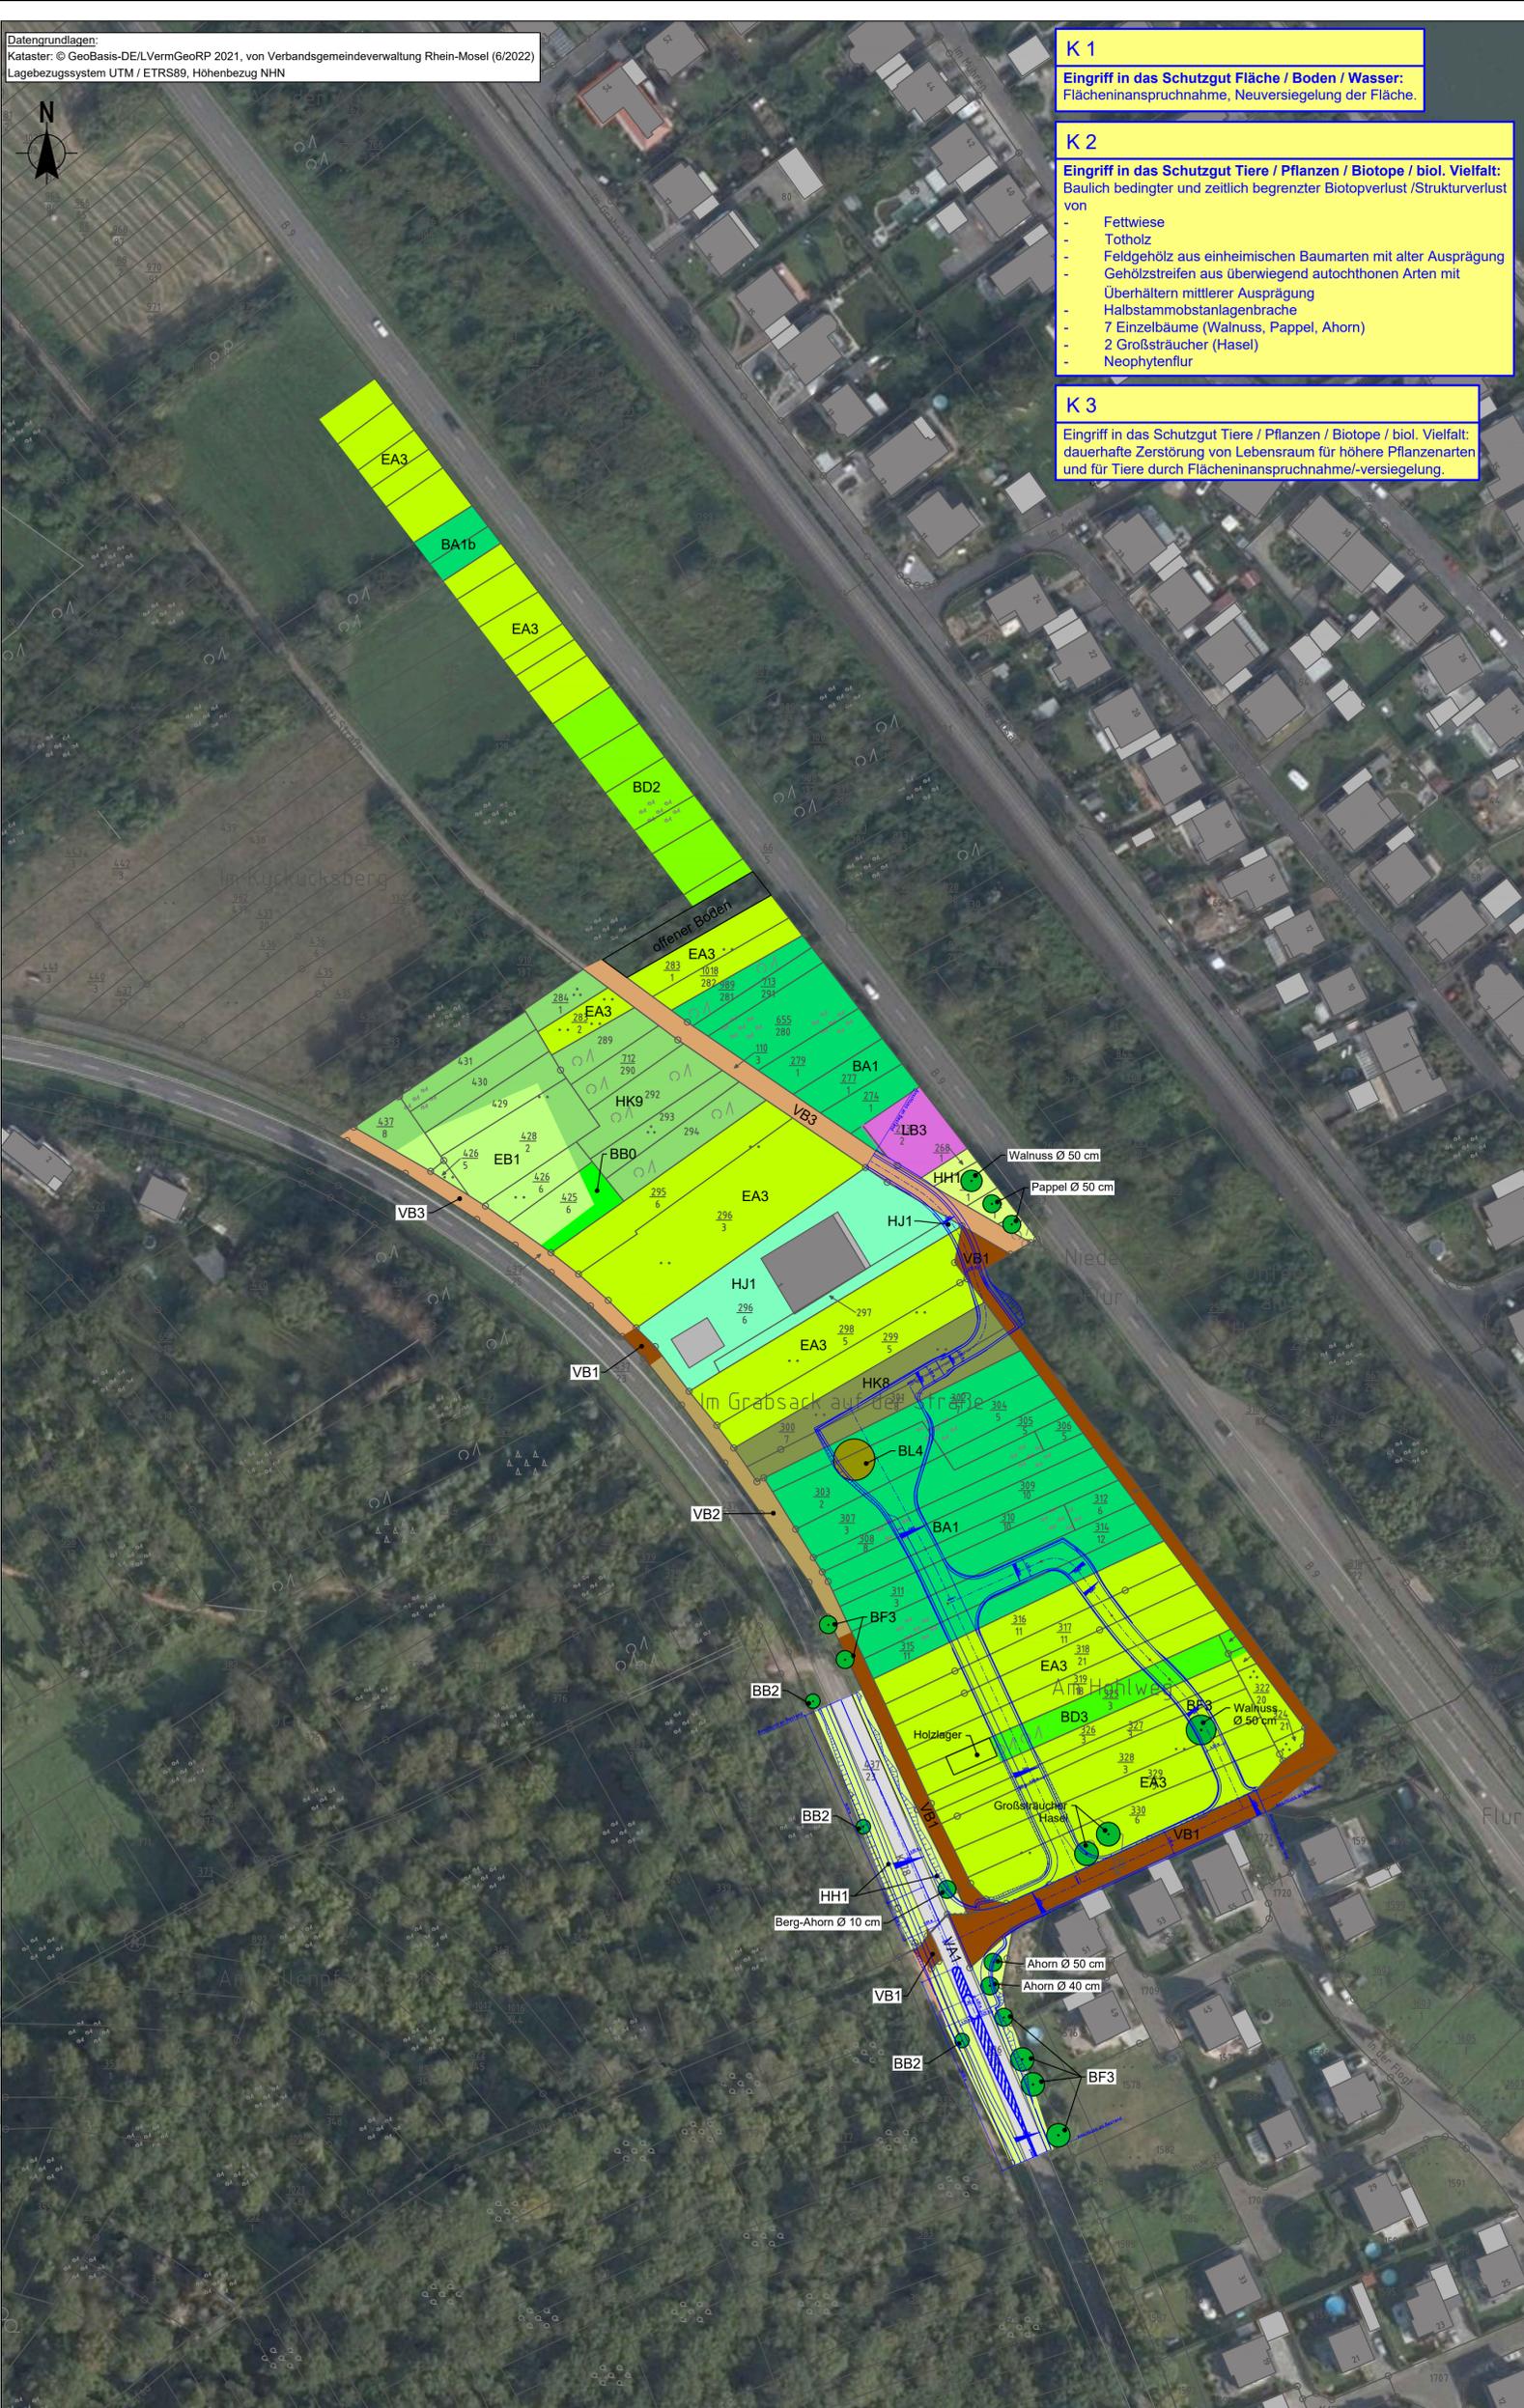
Eingriff in das Schutzgut Fläche / Boden / Wasser:  
 Flächeninanspruchnahme, Neuversiegelung der Fläche.

Eingriff in das Schutzgut Tiere / Pflanzen / Biotope / biol. Vielfalt:  
 Bäulich bedingter und zeitlich begrenzter Biotopverlust / Strukturverlust von

- Fettwiese
- Totholz
- Feldgehölz aus einheimischen Baumarten mit alter Ausprägung
- Gehölzstreifen aus überwiegend autochthonen Arten mit Überhältern mittlerer Ausprägung
- Halbstammobstanlagenbrache
- 7 Einzelbäume (Walnuss, Pappel, Ahorn)
- 2 Großsträucher (Hasel)
- Neophytenflur

Eingriff in das Schutzgut Tiere / Pflanzen / Biotope / biol. Vielfalt:  
 dauerhafte Zerstörung von Lebensraum für höhere Pflanzenarten und für Tiere durch Flächeninanspruchnahme/-versiegelung.
